ETAT DE VAUD
DEPARTEMENT DES TRAVAUX PUBLICS
DE L'AMENAGEMENT ET DES TRANSPORTS
SERVICE DES BATIMENTS

Tour-lanterne

Cathédrale de Lausanne

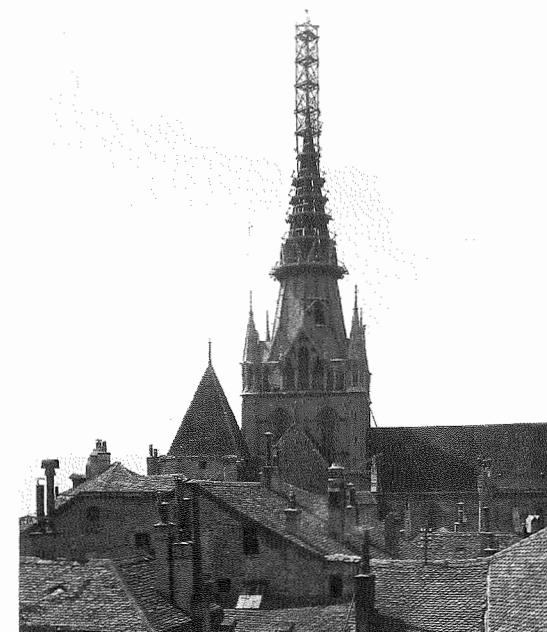
"Derestauration" de la flèche de Viollet-le-Duc par Eugène Bron en 1925 (ACaL).

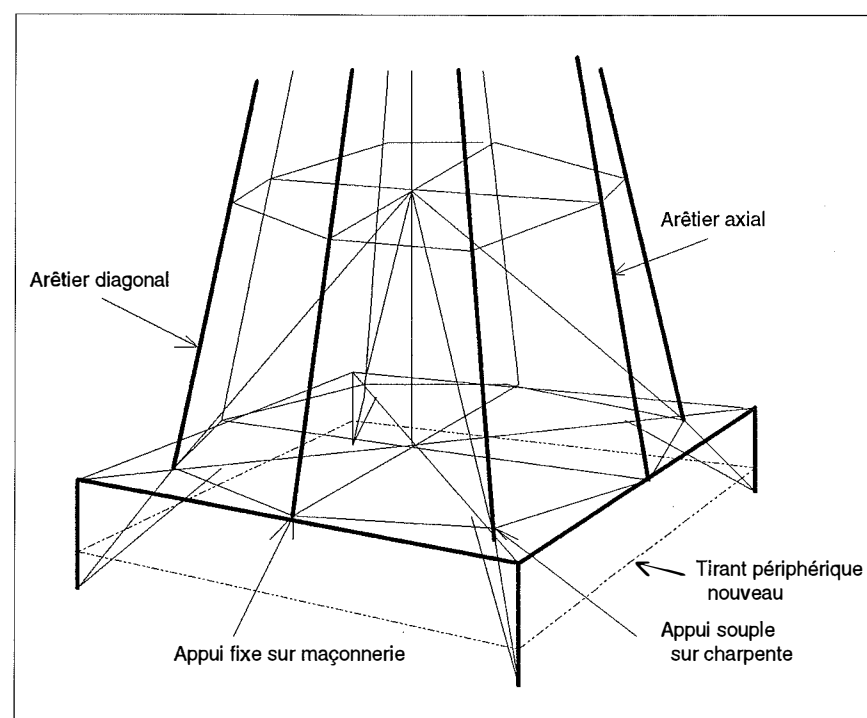
- L'analyse de la charpente en bois de la flèche a mis en évidence une structure très peu orthodoxe, tout particulièrement à la base. La pyramide octogonale que forme la structure principale de la flèche repose en quatre de ses points (axes des façades) directement sur la maçonnerie, tandis que les quatre autres arêtiers (diagonaux) chargent une double ferme croisée déformable dont les conditions d'appuis,

surtout au point de vue des poussées horizontales, étaient mal définies. Les déformations et les dégâts observés découlent tous plus ou moins directement de cet état de fait. Un tirant périphérique à la base de ce "quatre-pieds", ainsi que le renforcement des noeuds par des tiges de fibres de verre encollées ont permis de redonner un peu de rigidité à la structure diagonale. Le changement des appuis des arêtiers axiaux, comme la mise en place du tirant périphérique, ont nécessité de soulever l'ensemble de la flèche d'environ 2 cm. L'opération a été faite au moyen de vérins hydrauliques reposant sur une structure métallique provisoire mise en place à partir de la souche en maçonnerie.

Vue partielle sur les gâbles avec étais horizontaux de stabilisation et indication des efforts sur les tourelles.

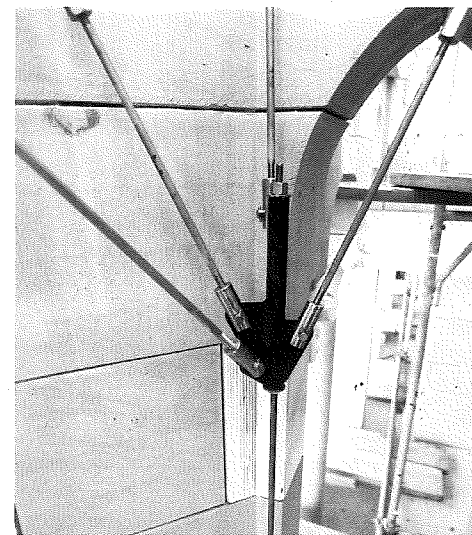
vertes de calcaire et les remplages en grès: le glissement des premières sur le rampant des seconds provoque une poussée horizontale que les tourelles d'angle sont censées annuler. L'organisation d'éléments instables en eux-mêmes, mais qui se contrebutent les uns les autres, a paru caractéristique du projet de Viollet-le-Duc et, à ce titre, a été maintenue dans les maçonneries retaillées. Les calculs statiques montrant que les tourelles réalisées au siècle dernier étaient trop légères pour amortir les efforts provenant des gâbles, un dispositif de tirants verticaux a été placé aux quatre angles de la tour, qui

Arbre de répartition au sommet des tirants verticaux de tourelles.

1993: pose de doubles tirants verticaux à l'intérieur des tourelles, pour assurer leur stabilité.

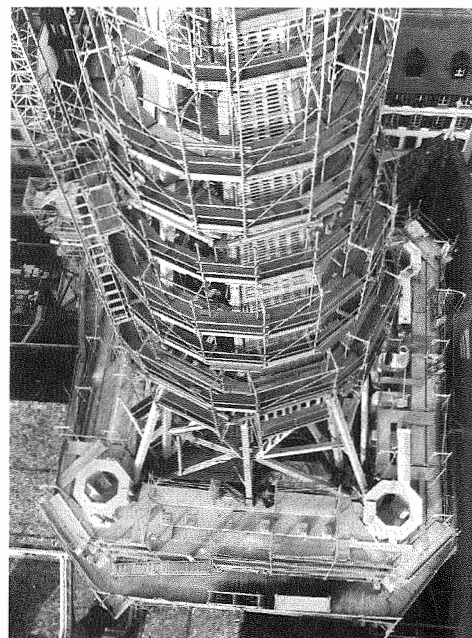
Vue de la flèche prise depuis la nacelle de la grue. En pied de flèche sont visibles l'ancien et le nouveau contreventement (respectivement à gauche et à droite).

L'ensemble du contreventement inférieur a donc été repensé. La barre problématique (croix de St-André) a été supprimée et le système de contreventement à deux niveaux remplacé par un dispositif unique de diagonales, embrassant les deux étages bas de la flèche.
