la nef et le portail peint

Cathédrale de Lausanne

La constance des soins

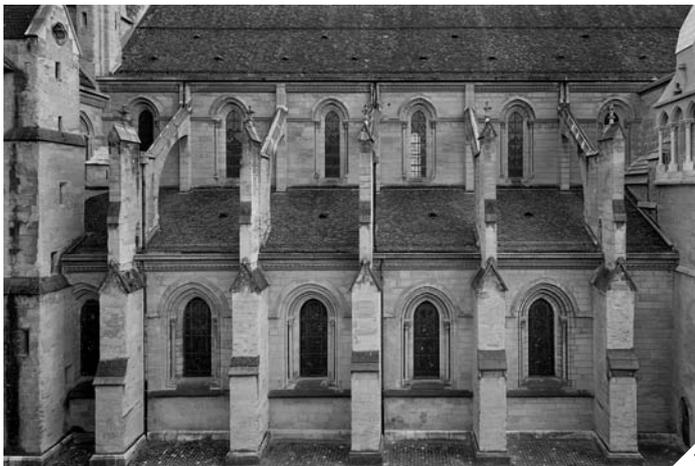
1/ Nef et bas-côtés, élévation nord : état de conservation des parements et structures de pierre en 2000, avant l'ouverture du chantier de conservation-restauration.

Constater et consigner uniquement la diffusion d'une dégradation à la surface d'une façade (fig. 1) n'a donc pas de sens. Cette manière de relever ne suffit pas, et de loin, même si, à première vue, l'altération paraît identique en tout point de l'élévation. Encore faut-il qualifier cette dégradation, c'est-à-dire en évaluer le degré de gravité. Et cela ne peut se faire qu'en rapportant la dégradation constatée à la situation particulière de chaque lieu où elle se manifeste, à la fonction de chaque pièce attaquée, en évaluant à chaque fois le niveau du handicap fonctionnel que la dégradation provoque ou ne provoque pas. Qualifier la dégradation d'une façade c'est donc d'abord analyser cette façade dans sa composition, dans l'agencement et le fonctionnement de ses parties constructives, en un mot dans son architecture. C'est y superposer ensuite la carte de la dégradation de manière à évaluer en tout lieu les conséquences plus ou moins sérieuses de l'altération sur la fonctionnalité. En pathologie fonctionnelle, la gravité n'est pas une notion abstraite, mais concrète, dont le grand intérêt est de ne concerner que les altérations qui touchent la pierre dans l'une ou l'autre de ses fonctions véritablement essentielles.

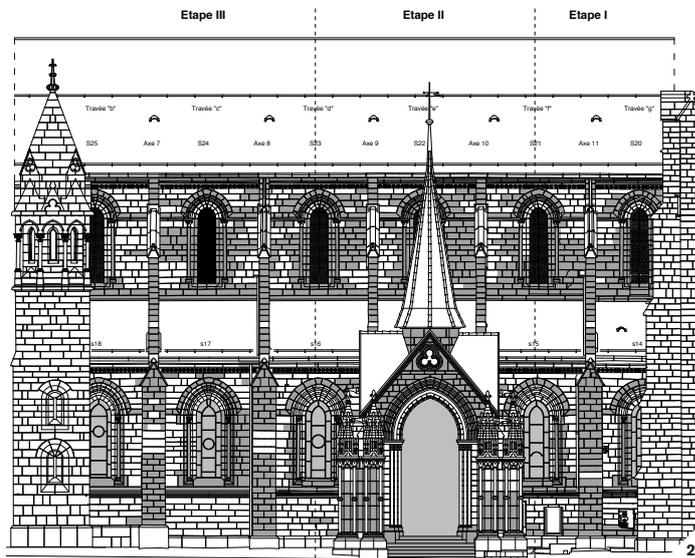
2/ Pathologie typologique : les dégradations observées sont consignées selon leur nature, indépendamment de la fonction constructive des éléments qu'elles altèrent.

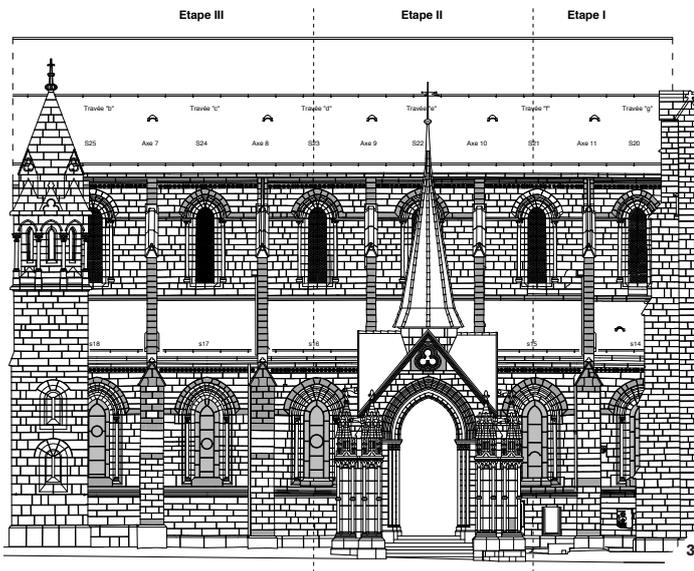
3/ Pathologie architecturale ou fonctionnelle: les dégradations sont qualifiées dans leur gravité relativement à la fonction constructive qu'elles altèrent et aux techniques de conservation disponibles.
© AMSLER ARCHITECTE, LAUSANNE, 2007, SUR BASE PAT PHOTOGRAMMETRIE, SION, 2000.

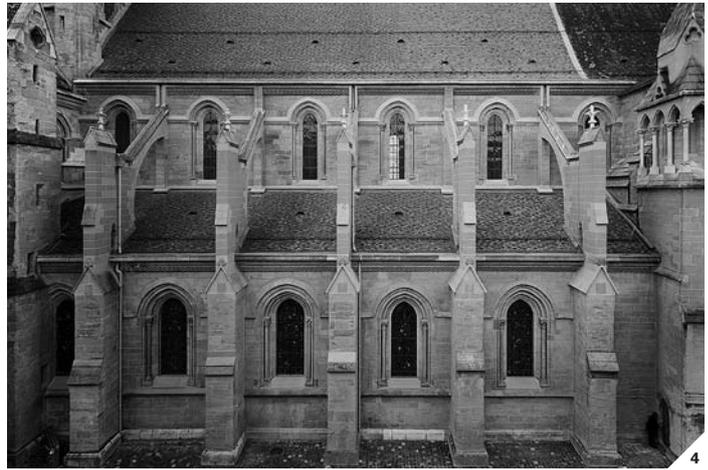
4/ Nef et bas-côtés, élévation nord: les parements et structures de pierre en 2010, après travaux de conservation-restauration.
© CLAUDE BORNAND, LAUSANNE, 2010.

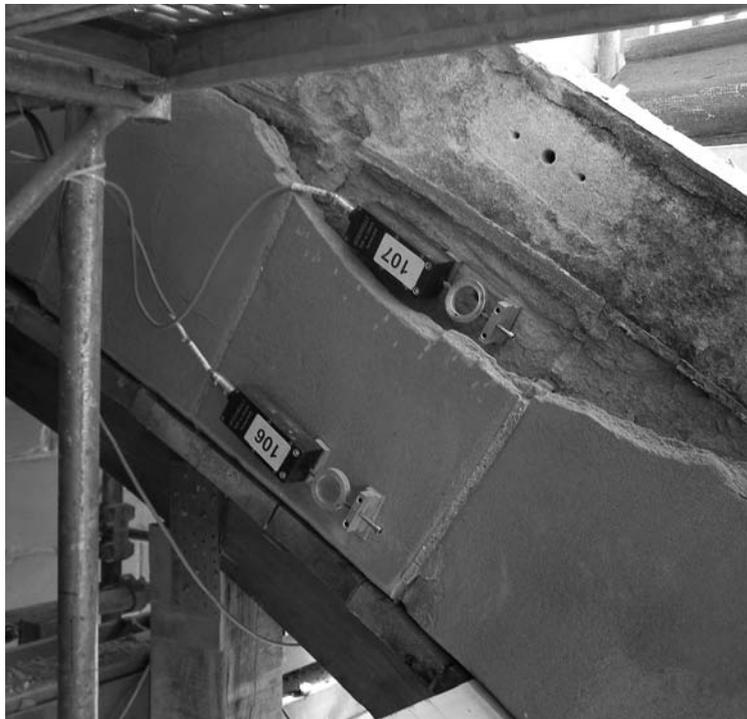
Capteurs «Treyvaud»
en place aux claveaux d'un arc.
© CLAUDE BORNAND, LAUSANNE, 2004.

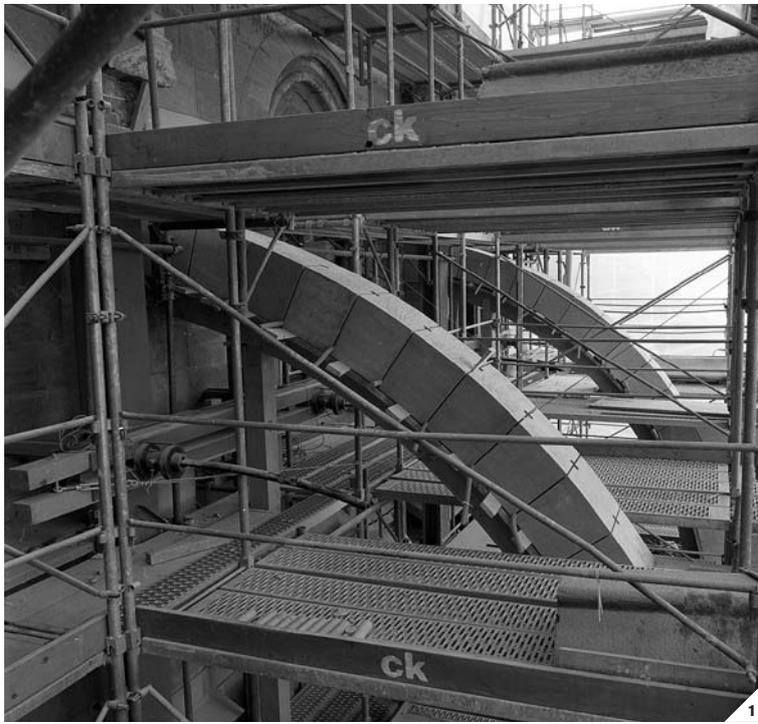
**1/ Arcs-boutants, axes 9-10:
renouvellement des claveaux.**

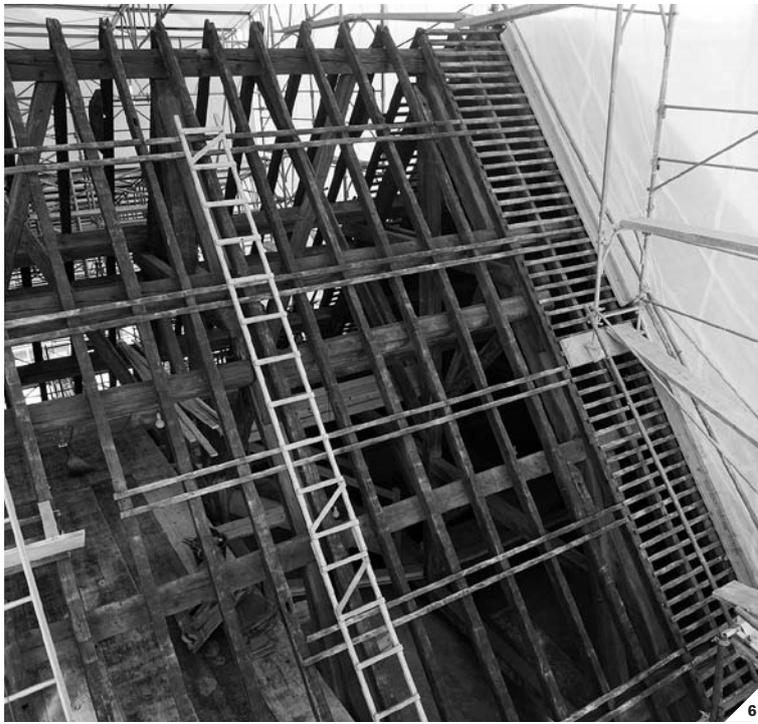
6/ Réhabilitation des charpentes de la nef, travées d-e-f.
© CLAUDE BORNAND, LAUSANNE, 2005.
