ETAT DE VAUD
DEPARTEMENT DES TRAVAUX PUBLICS
DE L'AMENAGEMENT ET DES TRANSPORTS
SERVICE DES BATIMENTS

Tour-lanterne

Cathédrale de Lausanne

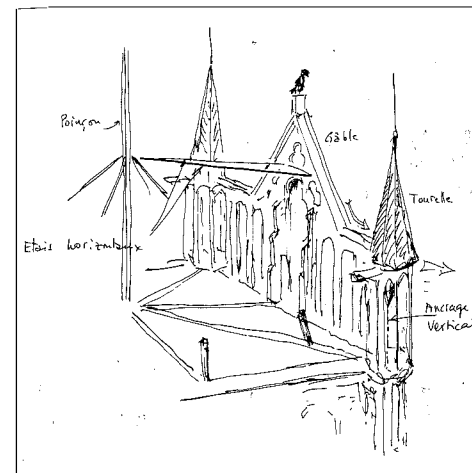
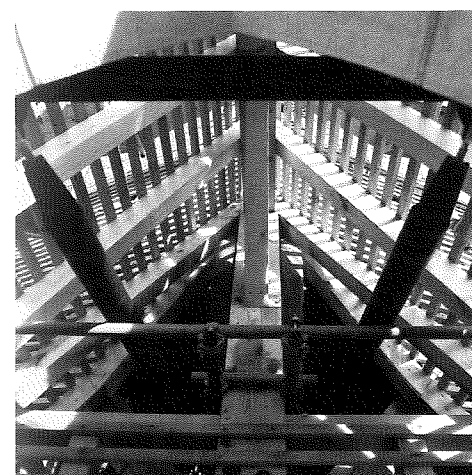
- L'analyse de la charpente en bois de la flèche a mis en évidence une structure très peu orthodoxe, tout particulièrement à la base. La pyramide octogonale que forme la structure principale de la flèche repose en quatre de ses points (axes des façades) directement sur la maçonnerie, tandis que les quatre autres arêtiers (diagonaux) chargent une double ferme croisée déformable dont les conditions d'appuis,

surtout au point de vue des poussées horizontales, étaient mal définies. Les déformations et les dégâts observés découlent tous plus ou moins directement de cet état de fait. Un tirant périphérique à la base de ce "quatre-pieds", ainsi que le renforcement des noeuds par des tiges de fibres de verre encollées ont permis de redonner un peu de rigidité à la structure diagonale. Le changement des appuis des arêtiers axiaux, comme la mise en place du tirant périphérique, ont nécessité de soulever l'ensemble de la flèche d'environ 2 cm. L'opération a été faite au moyen de vérins hydrauliques reposant sur une structure métallique provisoire mise en place à partir de la souche en maçonnerie.

Vue partielle sur les gâbles avec étais horizontaux de stabilisation et indication des efforts sur les tourelles.

Retenue des gâbles: quatre paires de tubes relient le sommet des gâbles au poinçon et empêchent que la maçonnerie ne soit déséquilibrée sous l'effet du vent.

Schéma de la charpente, partie inférieure de la flèche.

- La statique des gâbles et des tourelles d'angle a aussi fait l'objet d'une analyse. Elle a montré que, d'une part, les gâbles n'étaient pas suffisamment stables perpendiculairement à leur plan, ce qui a nécessité l'adjonction d'étais métalliques horizontaux liés au poinçon central. D'autre part, la poussée exercée par ces mêmes gâbles - dans leur plan - sur les tourelles d'angle, ajoutée aux effets de succion du vent, pouvait déséquilibrer ces dernières: un double tirant vertical à l'intérieur des tourelles - ancré dans le massif d'angle de la tour-lanterne environ 6m plus bas - a redonné à l'ensemble gâble-tourelles une stabilité convenable.

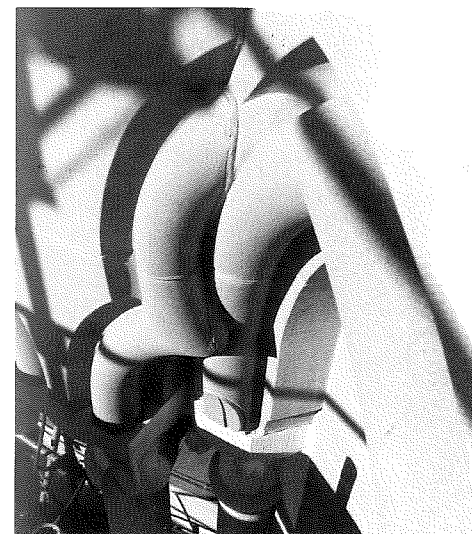
vertes de calcaire et les remplages en grès: le glissement des premières sur le rampant des seconds provoque une poussée horizontale que les tourelles d'angle sont censées annuler. L'organisation d'éléments instables en eux-mêmes, mais qui se contrebutent les uns les autres, a paru caractéristique du projet de Viollet-le-Duc et, à ce titre, a été maintenue dans les maçonneries retaillées. Les calculs statiques montrant que les tourelles réalisées au siècle dernier étaient trop légères pour amortir les efforts provenant des gâbles, un dispositif de tirants verticaux a été placé aux quatre angles de la tour, qui

Arbre de répartition au sommet des tirants verticaux de tourelles.

Télescopage gâble-tourelle, pittoresque rationnel.

arrime les tourelles au plafond de la coursière haute de la souche.

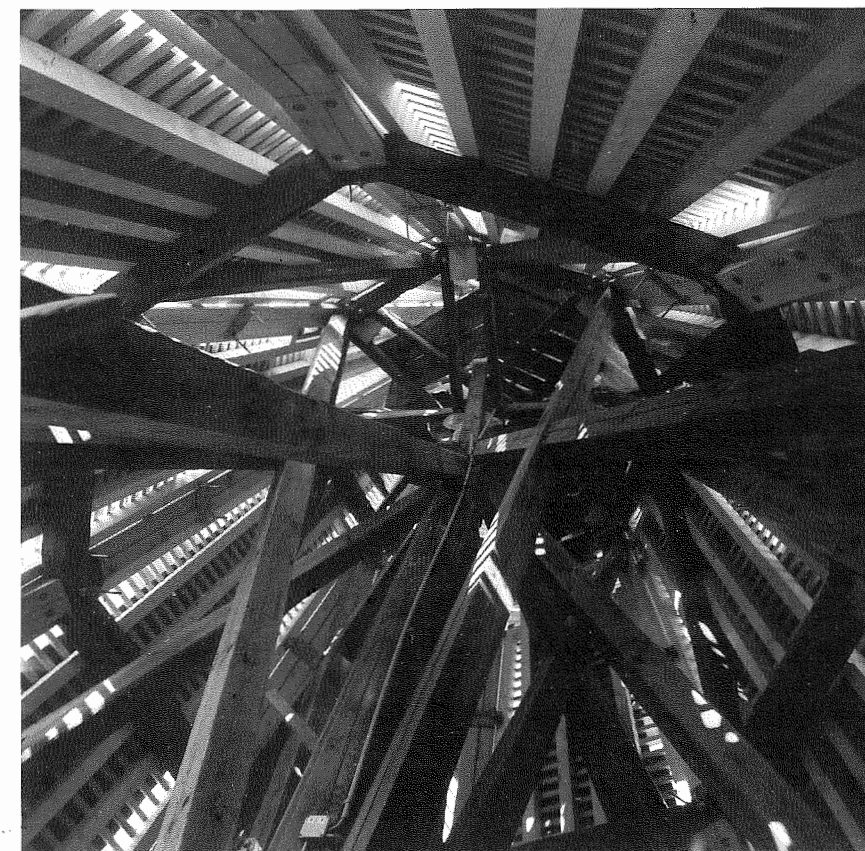
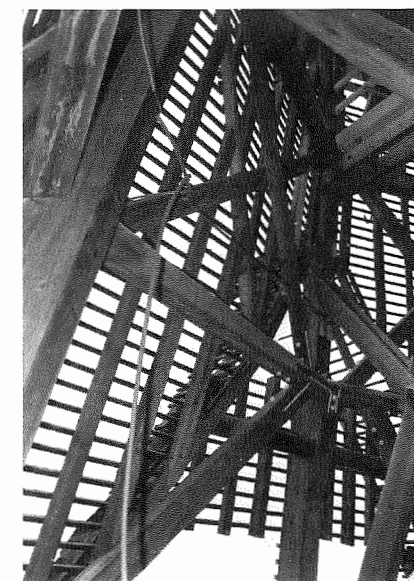
Contreventements inférieurs de la flèche, tels qu'ils ont été exécutés par Viollet-le-Duc, Assinare et le charpentier Grobéty.

Enfin, la position des nouvelles pièces a été réétudiée pour que l'intersection des plans corresponde à la géométrie parfaite imaginée par Viollet-le-Duc dans son projet. Conformément au principe violletien de

la "bonnification", la mise en place du nouveau contreventement a permis d'améliorer les capacités statiques de la base de la flèche. En supprimant la barre des croix de St-André qui transmettait ses efforts aux arêtiers diago-

naux, le porte-à-faux du quatre-pieds qui soutient ces arêtiers en a été soulagé d'autant. Le nouveau contreventement transmet désormais les charges à l'arêtier axial puis à la ferme diagonale, mais à l'extrémité des entrants, réduisant au maximum les excentremets dans l'application des forces.

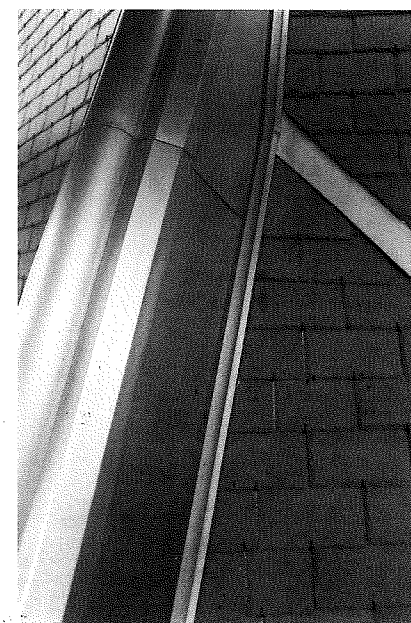
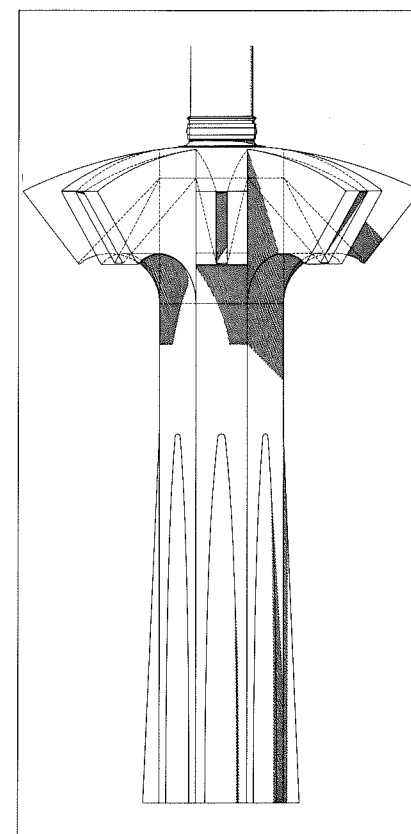
Noe corrigée à l'intersection des parties hautes et basses de la flèche.

Fleuron de la flèche: échappement supérieur de la ventilation des ferblanteries et de la charpente.

Dans l'actuelle reconstruction des ferblanteries, le plomb employé par Viollet-le-Duc a été abandonné au profit de la tôle plombée. Il y a deux raisons à cela. Tout d'abord, plusieurs vestiges de plomberie du siècle passé ont été retrouvés durant le chantier, notamment au pied de la flèche. Le manque de rigidité du plomb, qui est le principal défaut de ce métal, y était compensé par un doublage en feuille de tôle. Or cette plomberie à deux couches, assemblées manuellement il y a cent ans, est une préfiguration presque exacte de ce que le marché actuel connaît sous le nom de tôles plombées: remplacer une technique artisanale par son équivalent industriel n'a pas semblé pas inadéquat, dans le cadre d'un travail portant sur Viollet-le-Duc.

Viollet-le-Duc à mi-hauteur de la flèche et qui n'ont pas été restituées dans l'actuelle intervention. Après analyse comparative des produits disponibles, le choix s'est porté sur le cuivre étamé (dosage en plomb de l'étamage: 60%), qui a paru aux experts plus souple dans la mise en oeuvre et plus stable dans le temps. Avec la durée, la patine de l'étain se confond avec celle du plomb. La circulation d'air se fait le long de la face extérieure des huit arêtières par le demi rond du boudin de ferblanterie qui marque les côtes de la flèche. Au pied de chacun de ces boudins est placée une ouverture au travers de laquelle l'air, chauffé par la ferblanterie, est aspiré puis conduit le long de l'arêtière jusqu'au sommet du poinçon d'où il s'échappe par l'une des huit bouches du fleuron. La ferblanterie a également été détachée des joues de l'arêtière, créant sur toute la hauteur une fente appelant l'air intérieur de la charpente par la circulation d'air chaud qui se fait dans les boudins. Ce flux d'air continu sur toutes les faces des pièces maîtresses de la charpente ventile les combles de la flèche et diminue considérablement les risques de pourriture par condensation ou stagnation d'eau. Enfin, pour éviter que l'eau qui se charge d'étain au contact de la ferblanterie ne tache la couverture, les pans d'ardoises ont à chaque fois été séparés des ferblanteries par un petit canal encaissé récoltant l'eau de ruissellement et la conduisant jusqu'au pied de la flèche.
