la nef et le portail peint

Cathédrale de Lausanne

La constance des soins

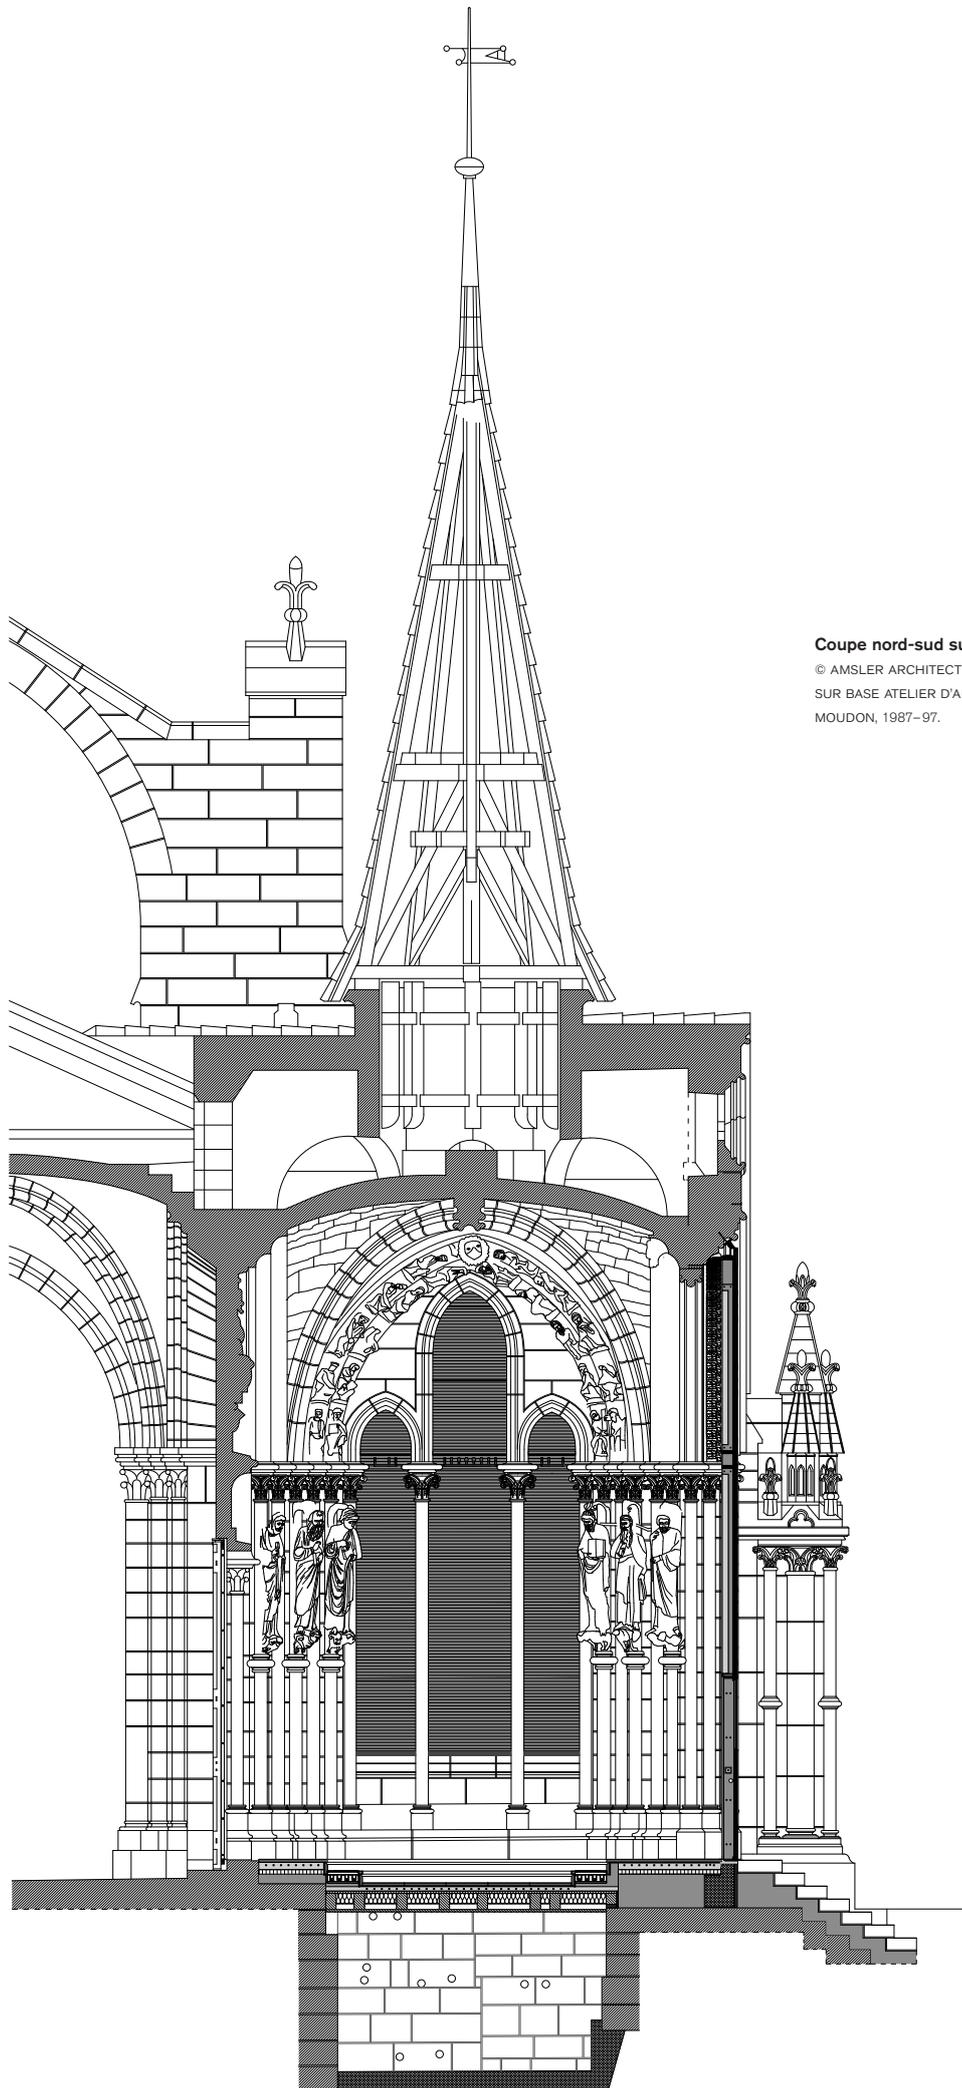
Coupe nord-sud sur le portail, vue vers l'est.

Les efforts de reprise de poussée des voûtes de la nef passant dans le système arc-boutant et contreforts de cette coupe transversale chargent asymétriquement les arcs des façades Est et Ouest du Portail Peint. Malgré l'aspect massif des piliers Sud du Portail Peint, les poussées obliques des contreforts y introduisent des efforts qui les rendent instables. Par ailleurs, on observe sur l'intrados des voûtes du Portail Peint un réseau de fissures montrant un effet de fragilisation de toute la superstructure en maçonnerie dû à ces efforts parasites.

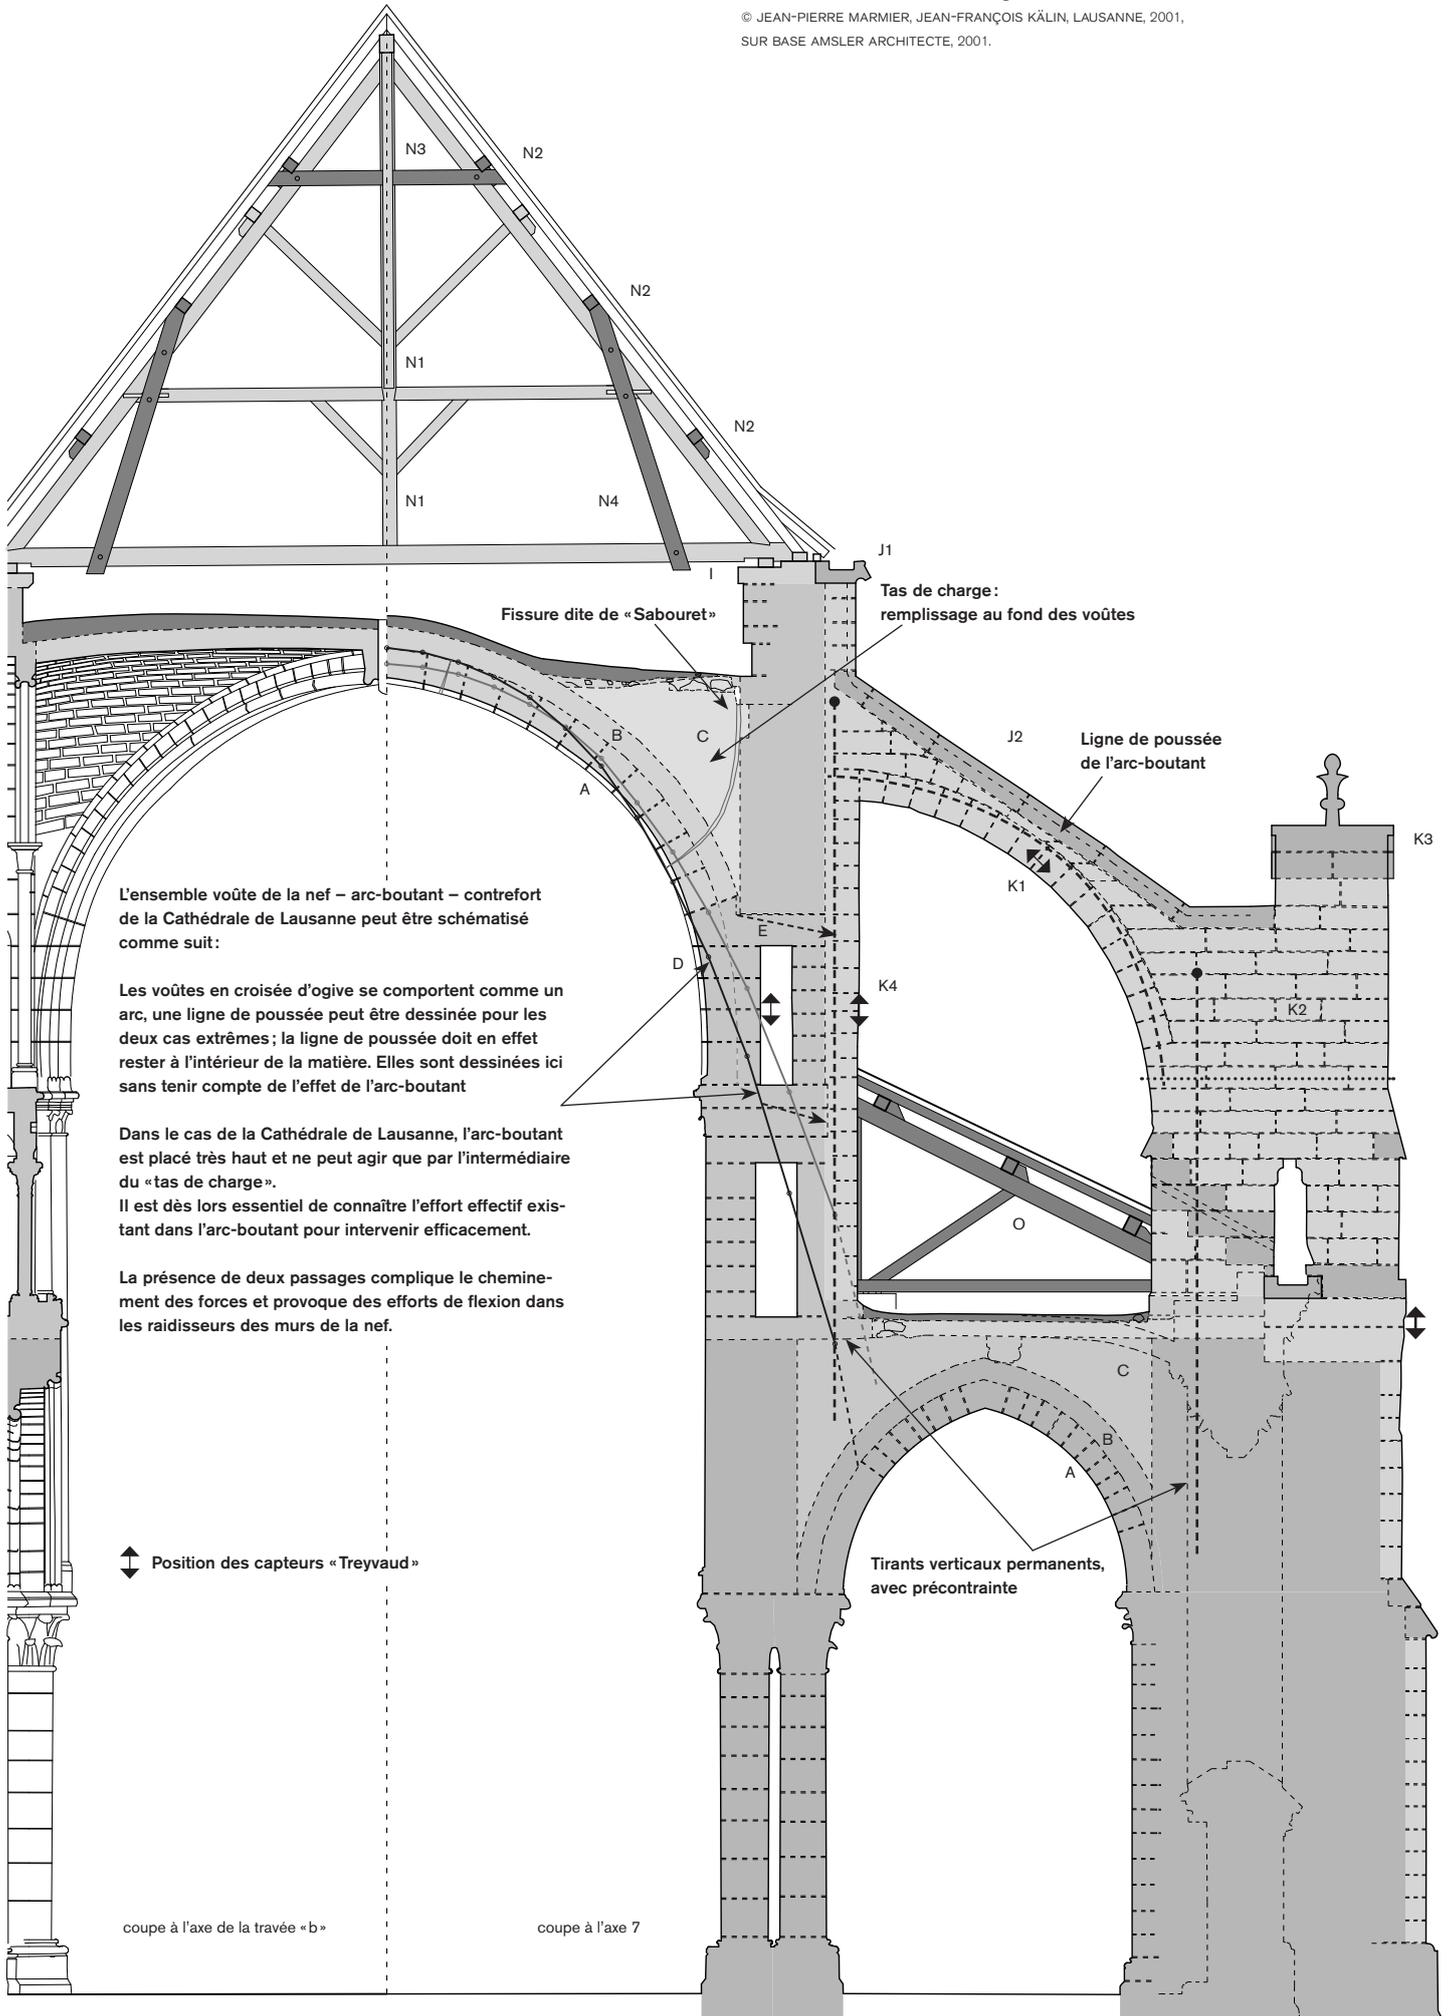
Le premier contrôle visuel de l'état des arcs boutants avait montré des dégradations importantes du côté sud de la nef. La profondeur de cette dégradation presque toujours asymétrique, sous forme de plaques, atteignant plus de 6 cm, parfois sur trois faces. Si la réserve intrinsèque de résistance de la pierre n'est pas en cause, la sécurité à la stabilité latérale – il s'agit d'un phénomène d'équilibre – devient critique, n'étant plus garantie. Cette altération s'est révélée bien plus importante encore lors de la mise en place des échafaudages, l'état réel de la molasse pouvant être mieux appréhendé par des auscultations diversifiées. Ainsi, lors des mesures de relaxation des contraintes, l'ampleur des dégradations en profondeur a pu être vérifiée: témoin la photo ci-dessus où le capteur 107 se trouve dans la zone encore saine après dégagement de la zone dégradée de l'arc-boutant alors que le capteur 106, sur une zone apparemment intacte, n'enregistre plus aucune contrainte. La plaque extérieure de molasse est en fait détachée du noyau porteur, elle n'est plus apte à recevoir un quelconque effort.

aux variations d'humidité en raison de sa légère teneur en argile. Comme les arcs-boutants sont par nature fortement exposés aux intempéries et aux variations thermiques, des migrations d'humidité se produisent incessamment dans le matériau. Le recours à des reprofilages impliquant des mortiers moins sensibles aux variations d'humidité que la molasse de base peut s'avérer plus néfaste qu'utile.

Schéma de la descente des charges à l'axe 7 de la nef.

La décision de remplacer les arcs-boutants du sud était donc inéluctable. Une telle mesure doit, pour des raisons de symétrie de structure, s'appliquer au sud aussi bien qu'au nord, où la dégradation n'aurait pas encore pu justifier un remplacement complet de la pierre. Si l'on avait procédé à un remplacement asymétrique, le sud, avec un grès molassique plus résistant, eut été plus rigide que le nord (molasse de Lausanne). Lors de la remise en charge des arcs-boutants, en relâchant les tirants provisoires assurant la stabilité de la nef pendant les travaux, l'entier du système porteur (nef – arcs-boutants – contreforts) aurait subi un déplacement vers le nord avec des conséquences néfastes difficiles à évaluer. Le grès molassique de remplacement prévu pour ces parties fortement soumises aux intempéries est en effet plus rigide que la molasse en place.

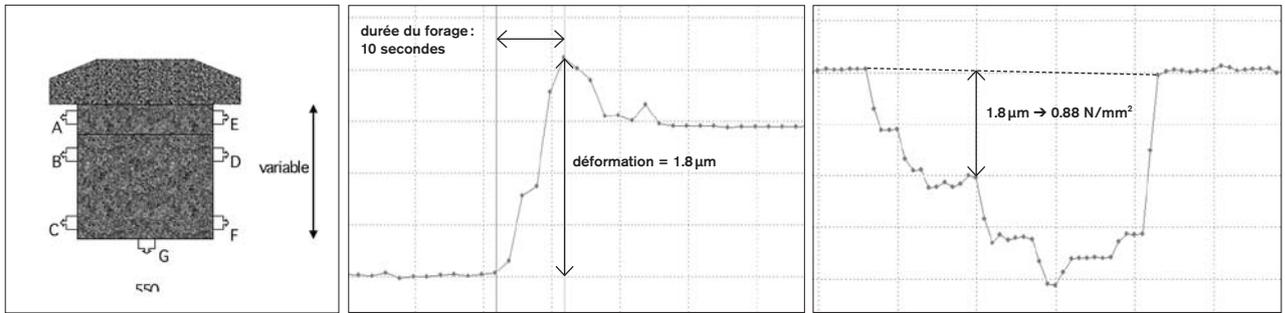
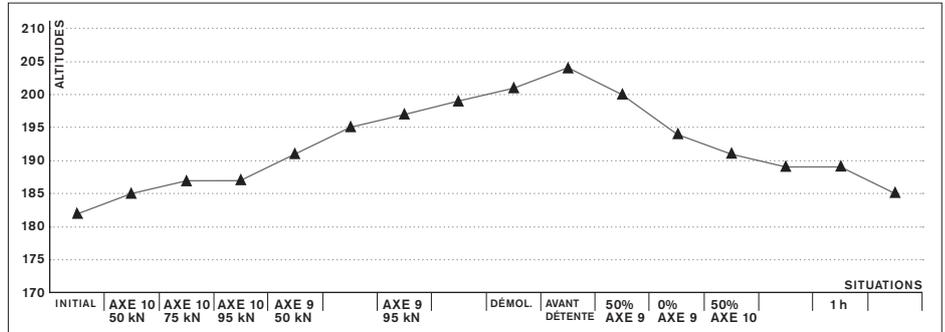
Relaxation de contraintes :
principe de fonctionnement (axe 7, arc B Nord, point D)
et altitude cible de la nef (axe 9).

Le résultat de cette étude a été résumé dans le rapport des ingénieurs du 28 janvier 2002. Elle a permis d'une part de confirmer les résultats obtenus par l'analyse graphique traditionnelle et d'autre part de pouvoir, grâce aux capteurs ultra sensibles de guider les travaux lors de la mise en place des tirants provisoire sensés reprendre les efforts de stabilisation des arcs-boutants. Après restauration des arcs-boutants et consolidation des contreforts et raidisseurs, la même opération a été faite en sens contraire pour la mise en charge des nouveaux arcs-boutants en relâchant les tirants par paliers. Ce processus s'est répété deux fois en englobant deux paires d'arcs-boutants à la fois (9-10 et 7-8).

À la fin de l'intervention, un mois après mise en charge des nouveaux arcs-boutants, le niveau des clés de voûte était encore légèrement en dessus de l'état initial.

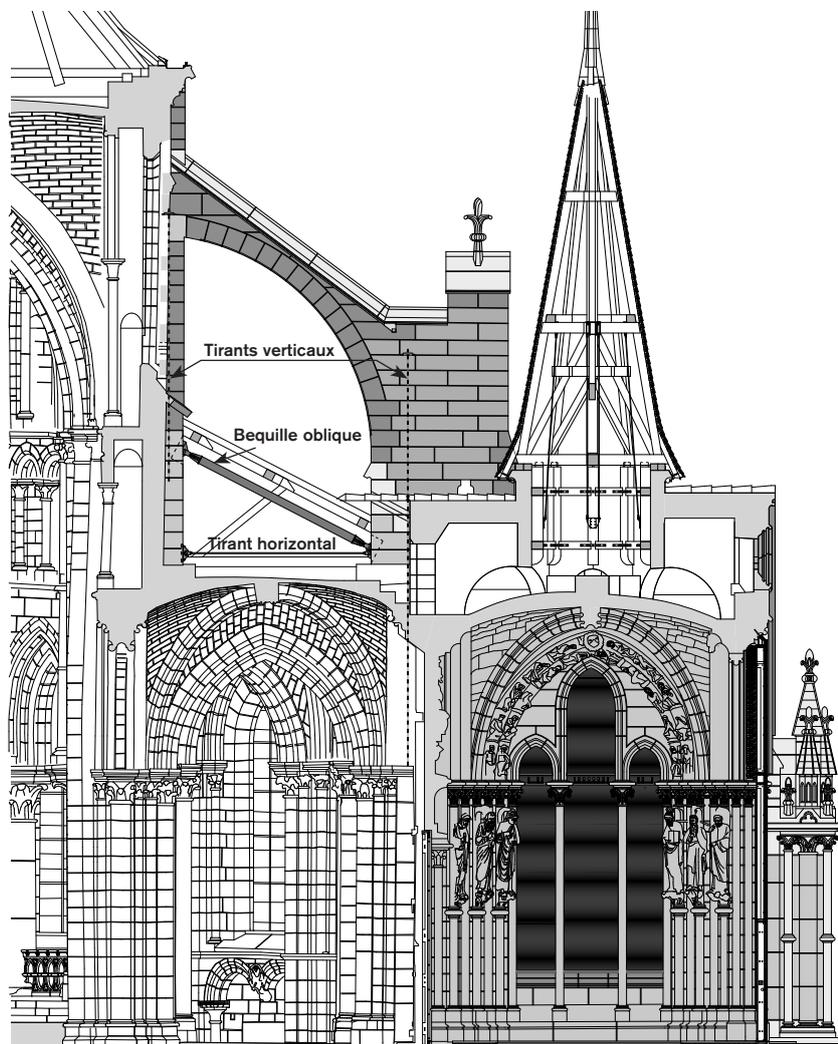
Coupe au droit du portail peint avec étais obliques abaissant la reprise des poussées du voûtement de la nef.

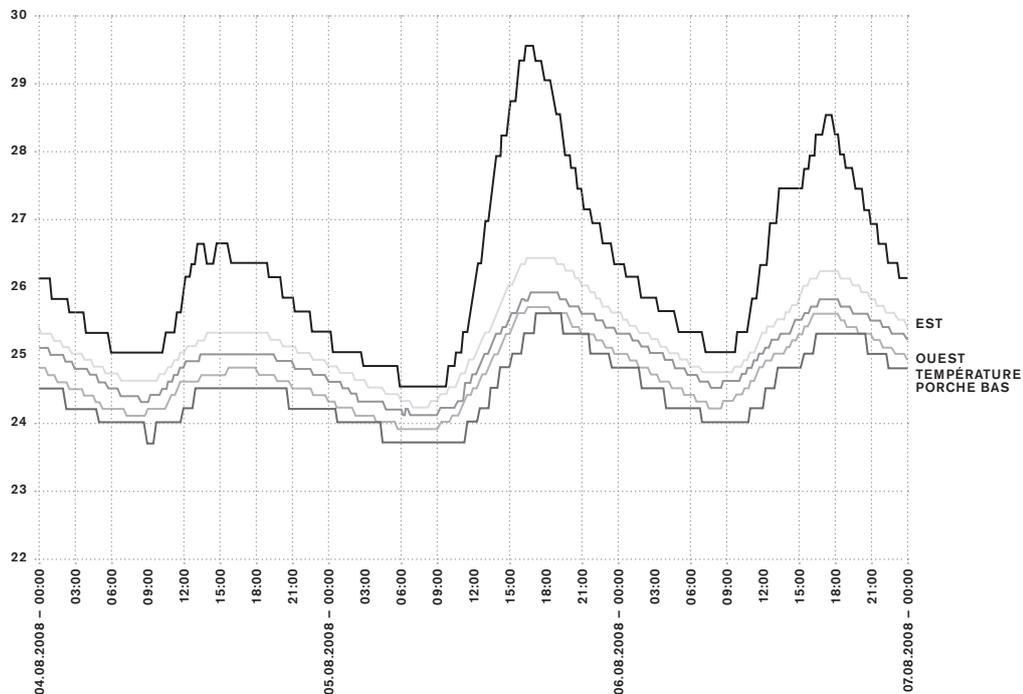
Mesures de contrôle menées durant l'année 2008 :
température de surface de trois statues, température de l'air dans la zone basse et la zone haute du porche.
On remarque la stratification de l'air sur la hauteur du porche.
La température des statues oscille de 2.5 °C sur 24 heures, ce qui est acceptable.
L'humidité est restée dans la plage de 35 à 65% sur toute l'année.

Des mesures de contrôle, menées sur une année complète (2008-2009), ont permis de constater qu'après la mise en œuvre des verrières de protection, les plages de variation de la température et de l'humidité de l'air intérieur, ainsi que de la température surfacique des statues reproduisaient bien les valeurs simulées et restaient dans les limites admises pour une bonne conservation des œuvres.

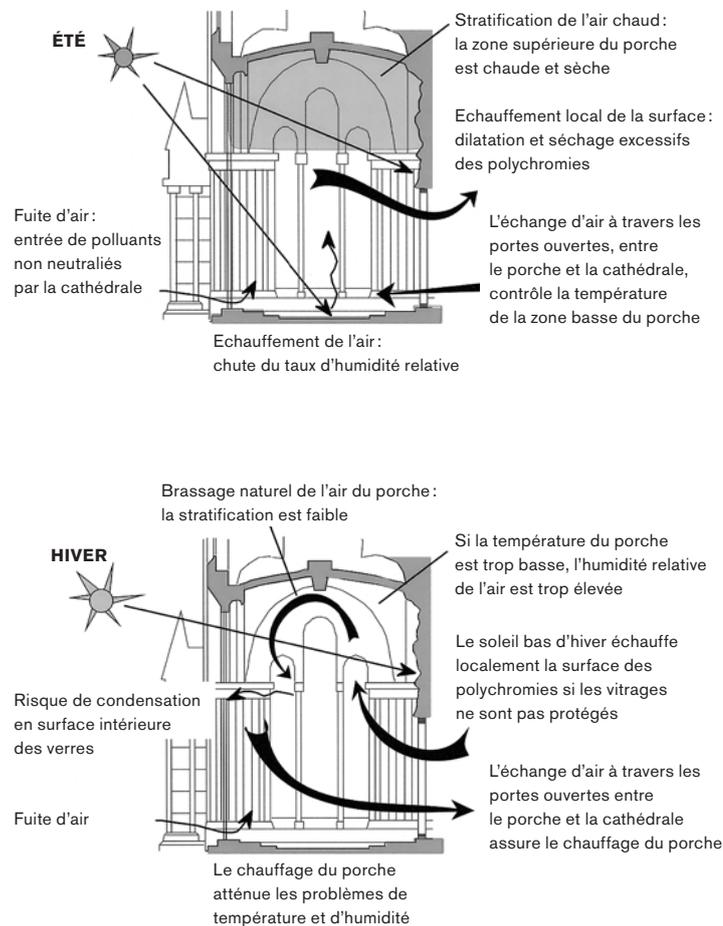
- Contrôle hygrométrique. Les verrières étant isolées thermiquement, l'air de la cathédrale étant humidifié et chauffé en hiver (taux minimum de 40% aux orgues), afin d'éviter une forte condensation dans le porche (moins chaud que la cathédrale) l'intérieur du porche doit être légèrement chauffé lors des périodes de basses températures extérieures : ce chauffage se fait passivement, c'est-à-dire en réalisant, par les portes intérieures du portail laissées ouvertes en continu, un échange entre l'air froid du porche et l'air tempéré de la cathédrale.

Contrôle du climat intérieur du porche: l'échange d'air entre la cathédrale et le porche, une fermeture étanche du porche sur l'extérieur et une protection solaire efficace permettent de résoudre la majorité des problèmes liés au climat.

Un chauffage a néanmoins été intégré au nouveau sol du portail, non pour chauffer le porche (sa puissance insuffisante), mais pour limiter simplement les condensations en cas de fermeture des portes de communication entre cathédrale et porche lors de grands froids.

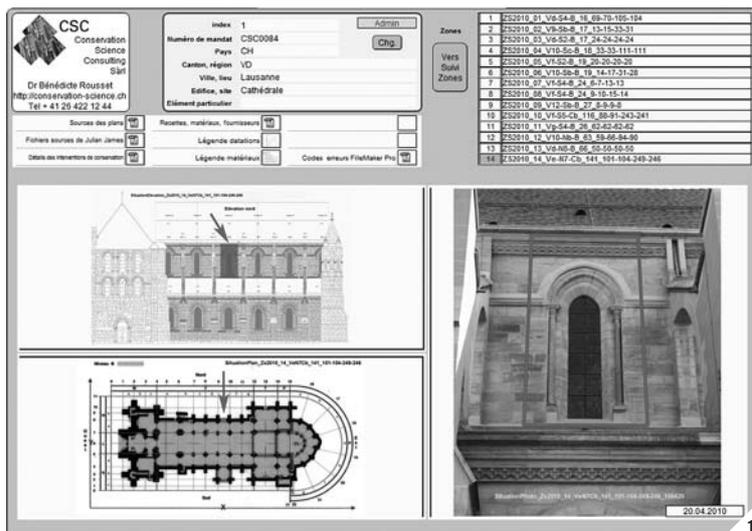
1/ Exemple de fiche de suivi

La première phase du suivi consistera en des observations, mesures et cartographies des 14 zones retenues, une fois par an pendant 3 ans. La phase suivante sera définie sur la base des observations faites au cours de ces 3 ans.

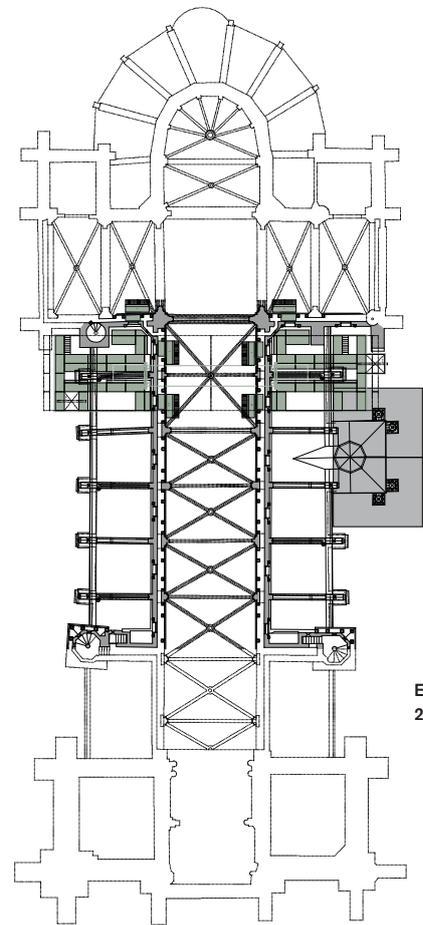
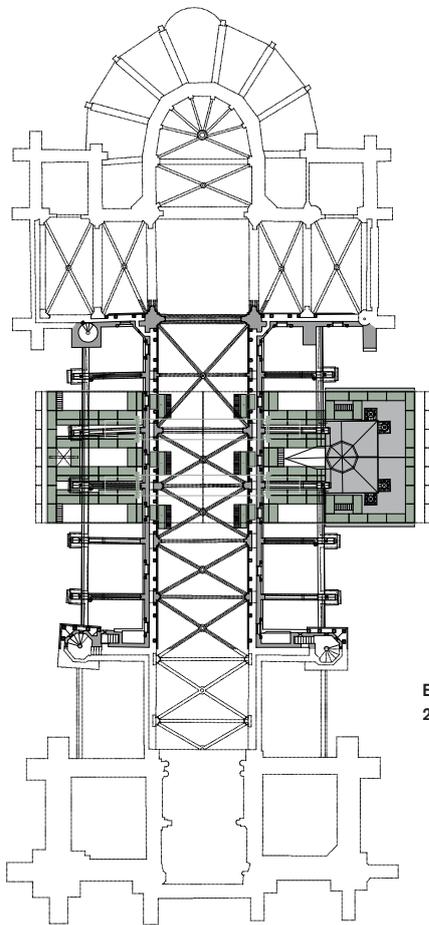
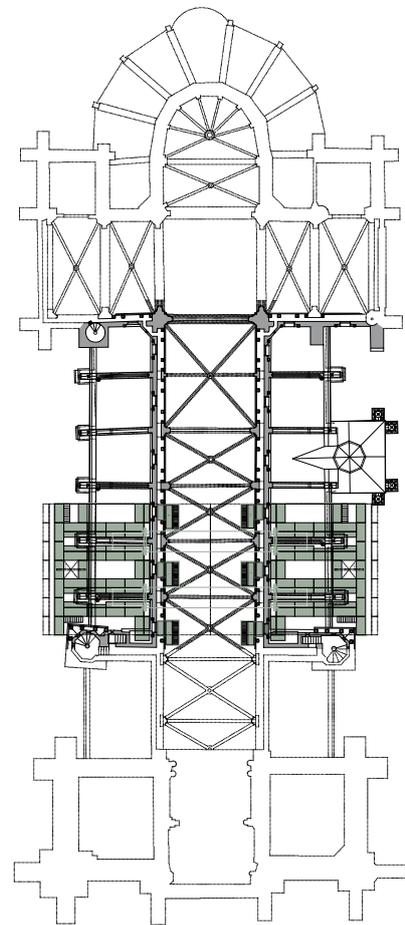
1/ Les trois étapes du chantier:
 travées f-g, 2001-2007
 travées d-e-f, 2003-2007
 travées b-c-d, 2006-2011
 © AMSLER ARCHITECTE, LAUSANNE, 2000-2010.
